FTE Richtlinie für Bremssättel-Altteilrücknahme

Die FTE Richtlinie, gültig ab 01.07.2021, beschreibt den Prozess sowie die Annahmekriterien von Bremssättel-Altteilen bei FTE automotive.

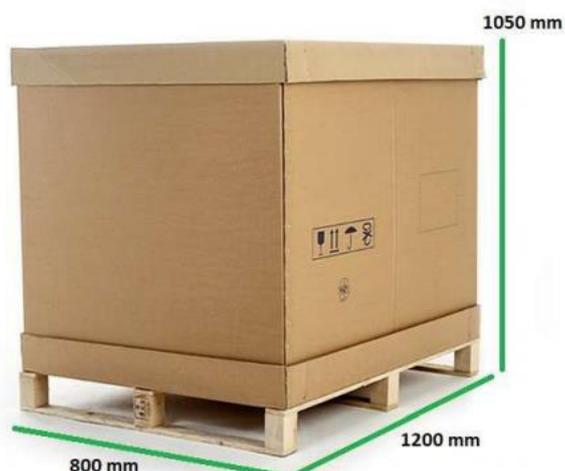
Bitte benutzen Sie Standard Europaletten

H= 1050 mm

T= 800 mm

B=1200 mm

Aus Sicherheitsgründen müssen Altteile in Einwegpaletten verpackt sein.

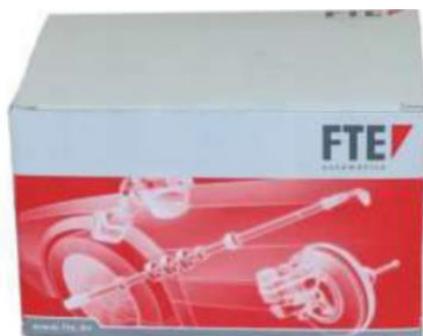
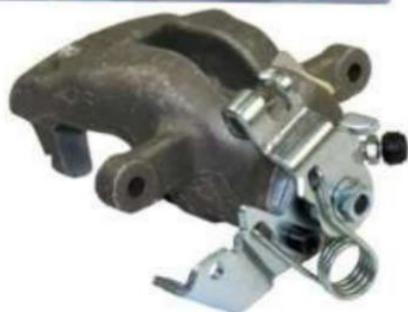
FTE Originalverpackung

akzeptiert

Nur FTE Verpackungen bzw. von FTE validierte Verpackungen werden akzeptiert.

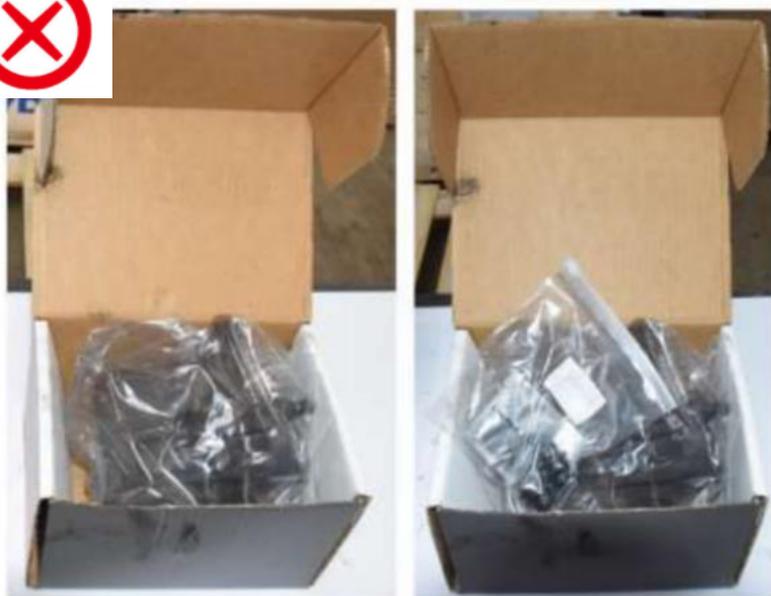
Nicht akzeptiert

Fremdverpackung

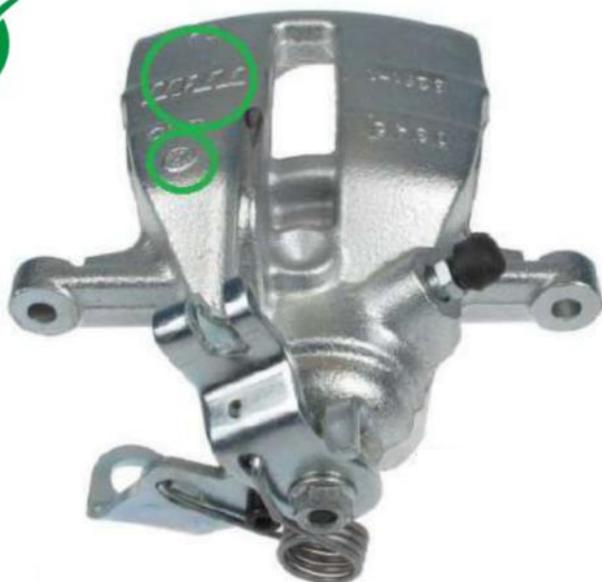
FTE akzeptiert nur Altteile aus OE Verwendung

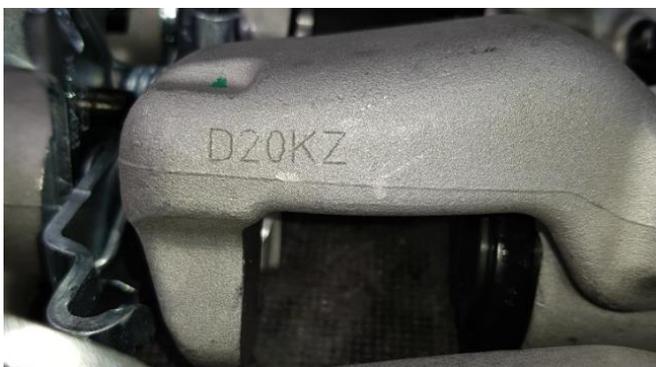
.... oder Altteile mit einer entsprechenden FTE Markierung.

Lot number from November 2020				
EXAPMPLE	D	20	K	Z
	Supplier FTE	Year	Month	Day
		2020	11	26

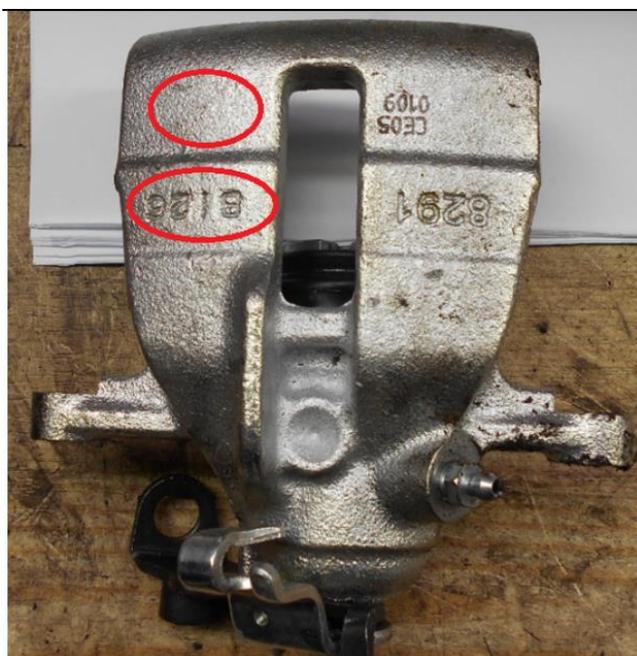
Altteile die nicht OE Ursprungs sind bzw nicht von FTE geliefert wurden, werden aussortiert, verschrottet und nicht gutgeschrieben

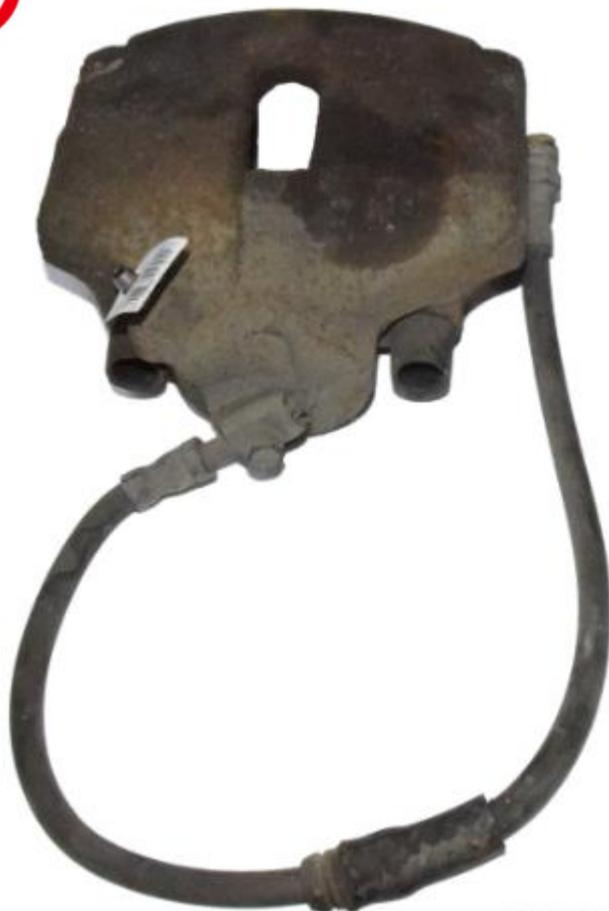
Verbauter Bremsschlauch

nicht akzeptiert

Bremsschlauch muss immer de-
installiert sein

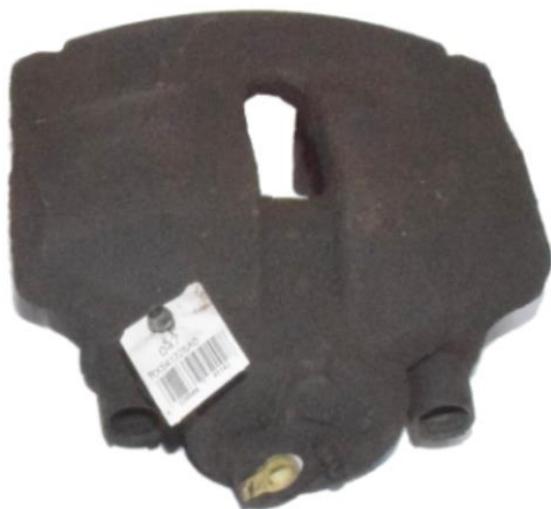
ohne Bremsschlauch

akzeptiert

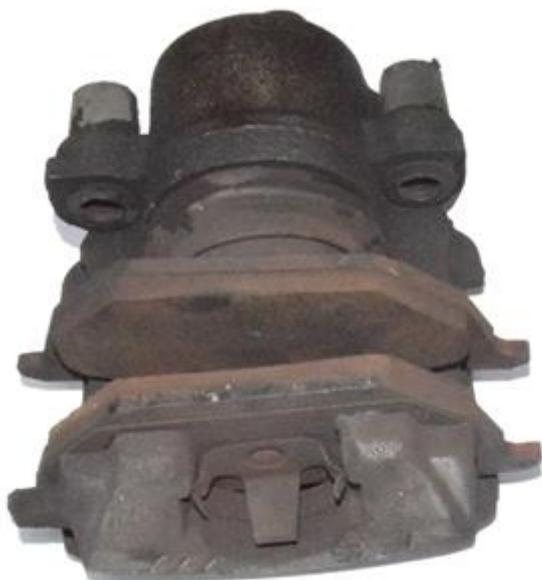
verbaute Bremsbeläge

nicht akzeptiert

Bremsbeläge müssen de-installiert sein.

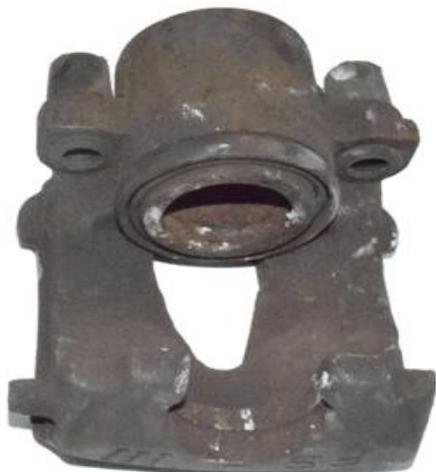
ohne Bremsbeläge

akzeptiert

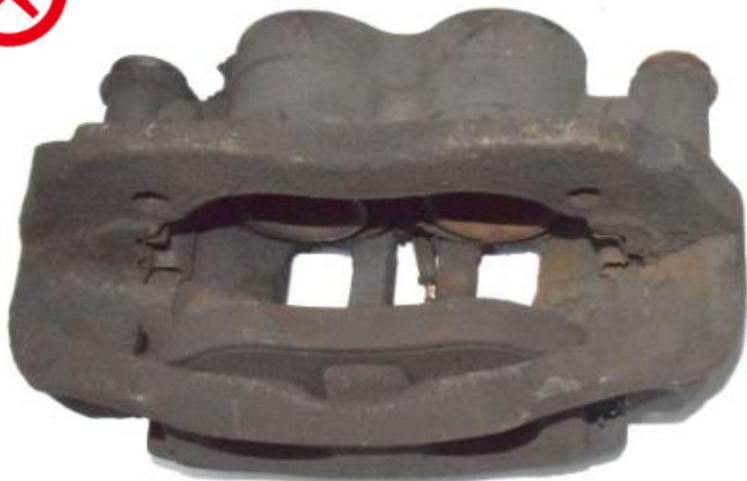
Aufnahme für Beläge verbaut

nicht akzeptiert

Aufnahme muss deinstalliert werden.

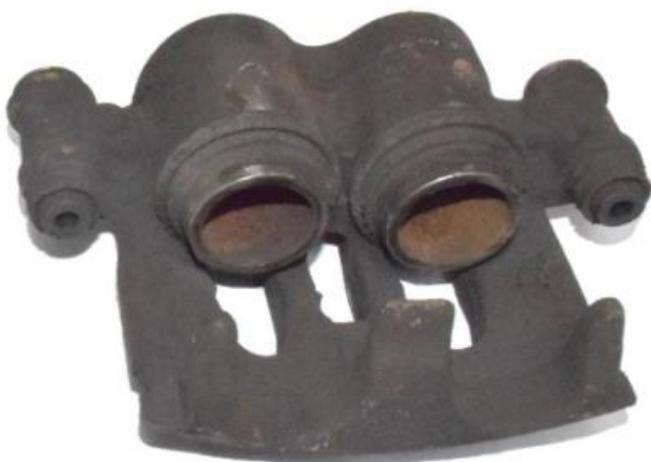
ohne Aufnahme

akzeptiert

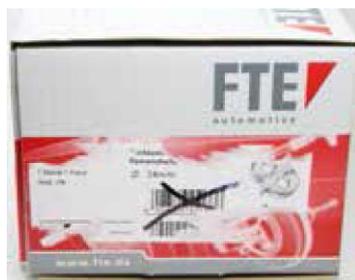
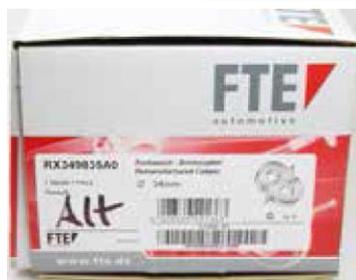
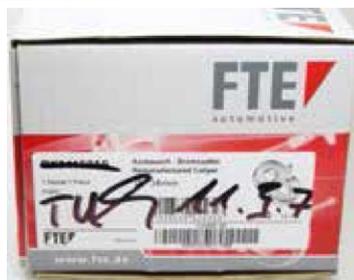
Barcode nicht lesbar

nicht akzeptiert

Originaler Barcode muss einwandfrei lesbar sein.

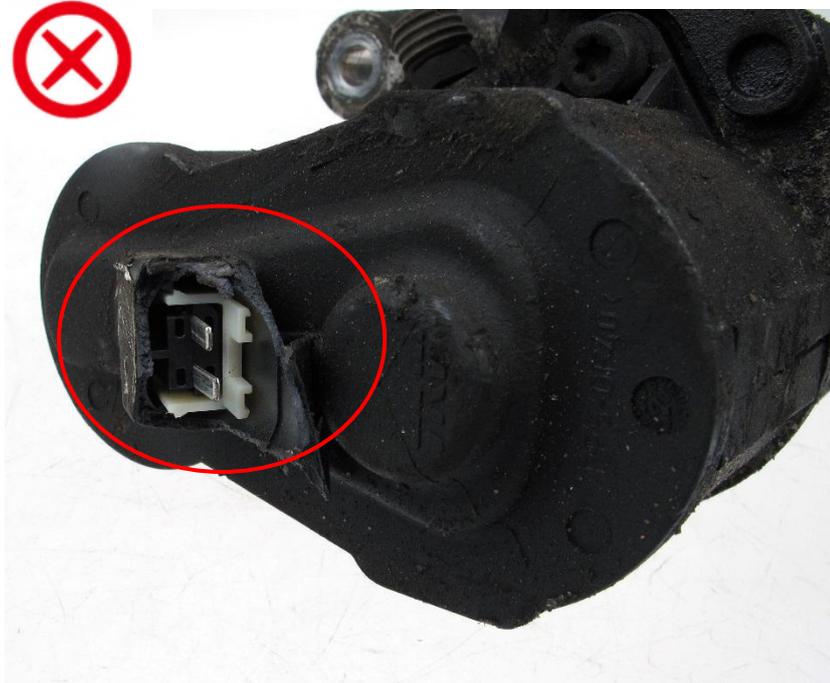
Starke Beschädigung / Reparatur

nicht akzeptiert

Jeder Schaden, Defekt oder Reparatur an dem elektrischen Motor, der Handbremsfunktion oder der Anschlüsse ist nicht zulässig.

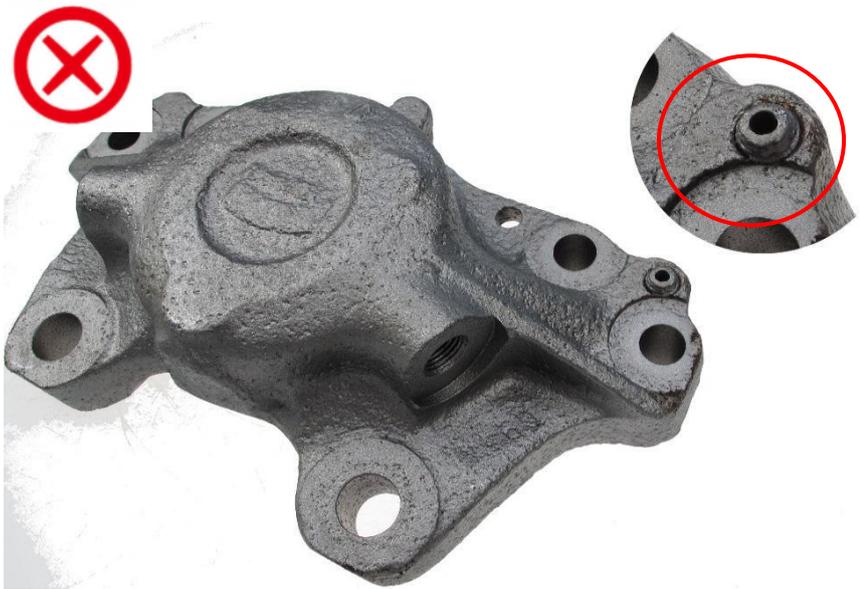
<p><u>Abgebrochene Entlüfterschraube</u></p> <p><u>Nicht akzeptiert</u></p> <p>Abgebrochene Entlüfterschraube.</p>

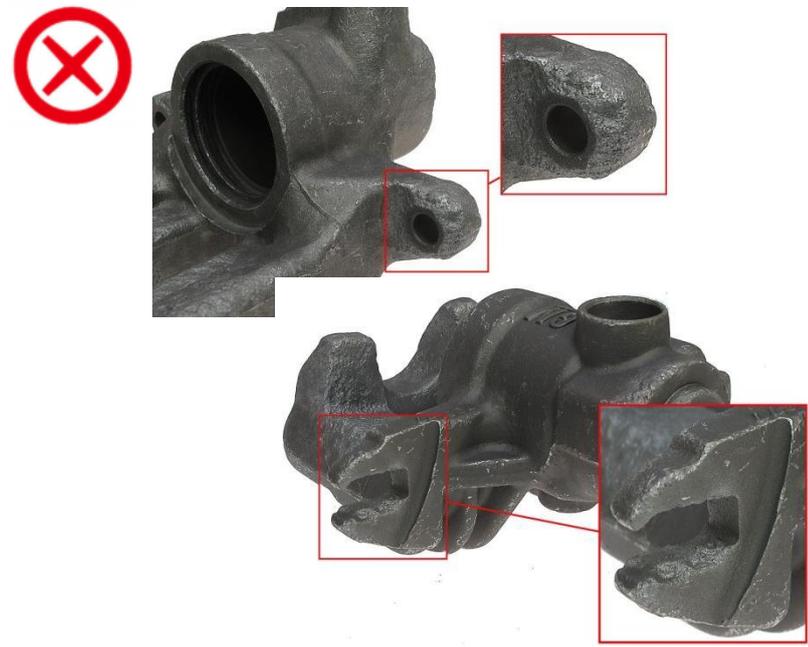
<p><u>Korrosion</u></p> <p><u>Nicht akzeptiert</u></p> <p>Starke Korrosion an der Oberfläche des Anschlusses für den Führungsstift / Bolzen.</p>

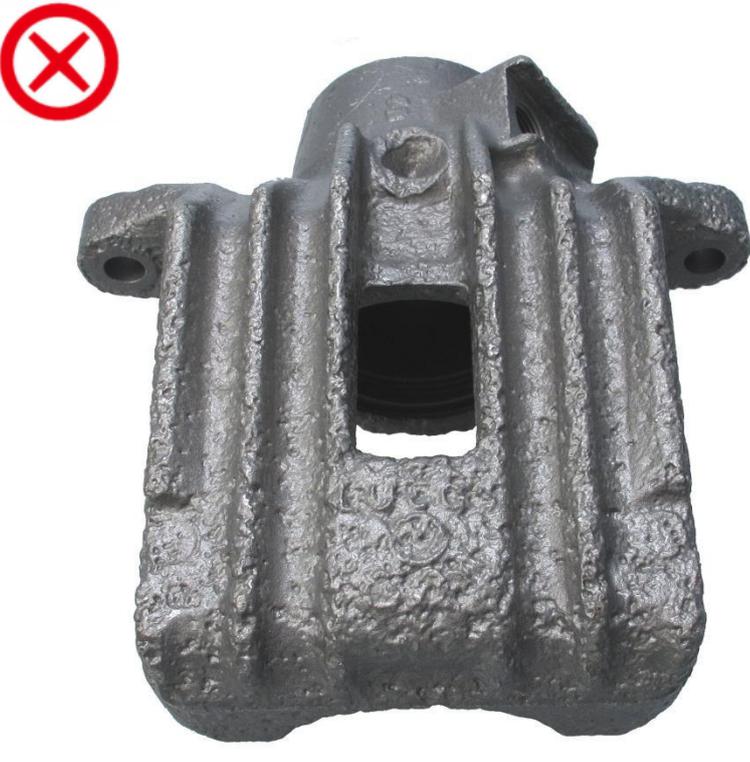
<p><u>Korrosion</u></p> <p><u>Nicht akzeptiert</u></p> <p>Starke Korrosion: Schwere Korrosionsschäden am ganzen Gehäuse - für Aufbereitung nicht mehr verwendbar.</p>

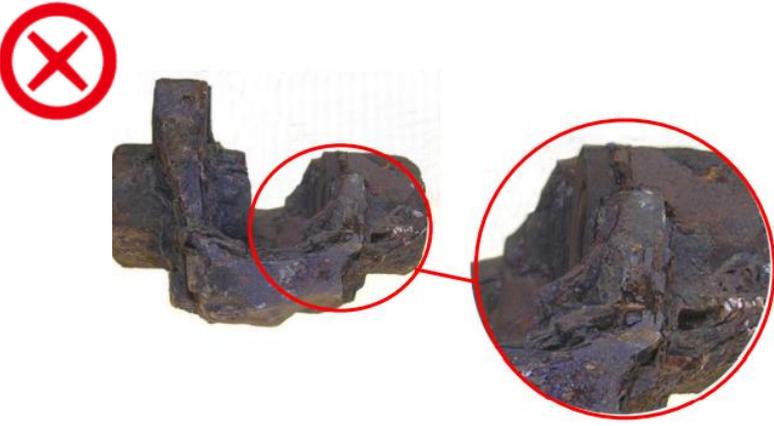
<p><u>Korrosion</u></p> <p><u>Nicht akzeptiert</u></p> <p>Extreme Korrosion: Fälle, in denen die Oberfläche zu korrodiert/zerstört ist.</p>

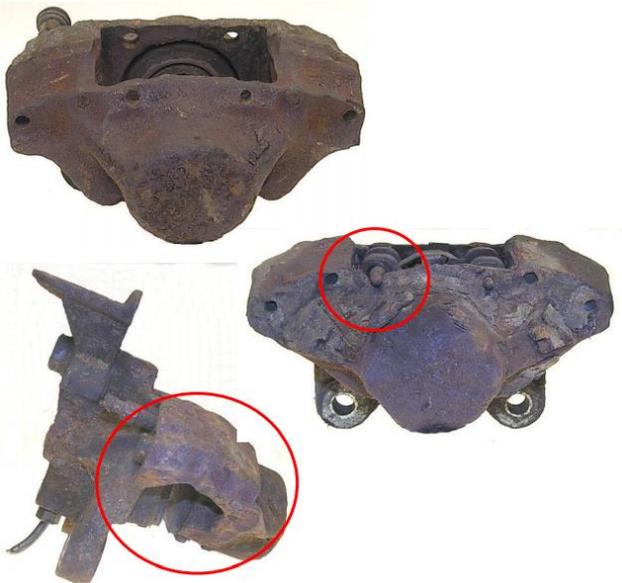
<p><u>Korrosion</u></p> <p><u>Nicht akzeptiert</u></p> <p>Schwere Korrosion: Fälle mit schweren Korrosions-/ Rostschäden am Gehäuse, hier Stiftlöcher, Oberflächen für Bremsbelag Aufnahme.</p>

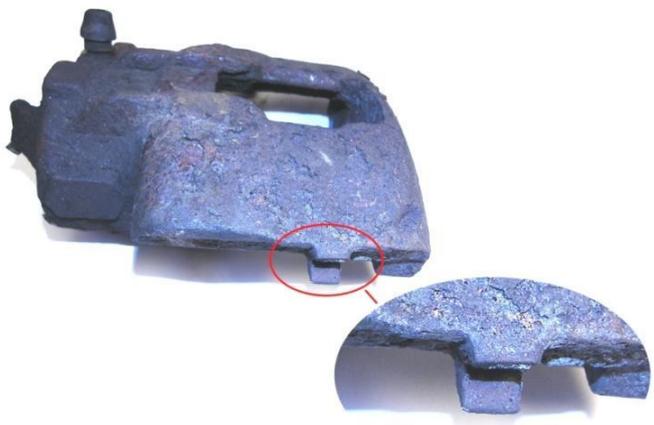
<p><u>Starke Beschädigung / unautorisierte Reparatur</u></p> <p><u>Nicht akzeptiert</u></p> <p>Ein Teil des Bremsattelgehäuses ist abgebrochen.</p>

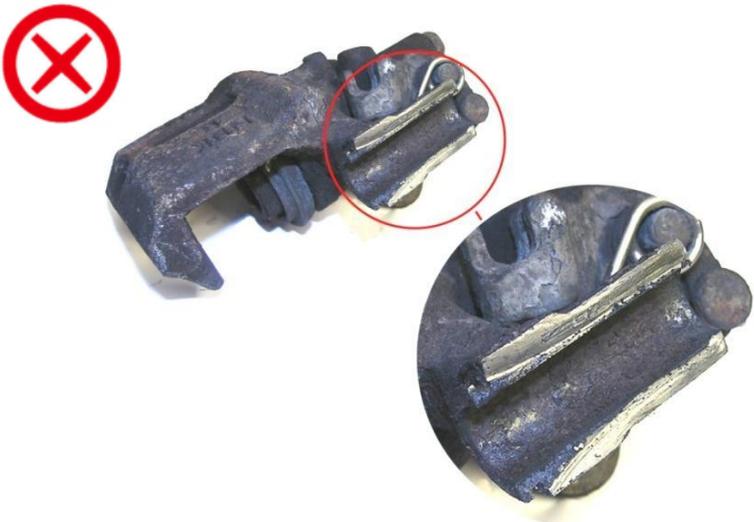
<p><u>Starke Beschädigung / unautorisierte Reparatur</u></p> <p><u>Nicht akzeptiert</u></p> <p>Schwere Beschädigung: Hier wurde ein Teil des Bremssattelgehäuses abgeschnitten.</p>

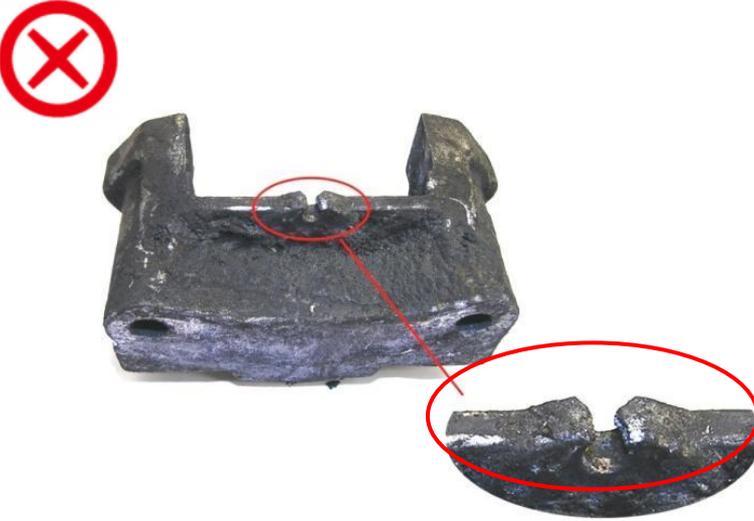
<p><u>Starke Beschädigung / unautorisierte Reparatur</u></p> <p><u>Nicht akzeptiert</u></p> <p>Schwere Beschädigung: Hier ist ein Teil des Bremssattelgehäuses abgebrochen. (Fixierung für den Steuerungs-Stift)</p>

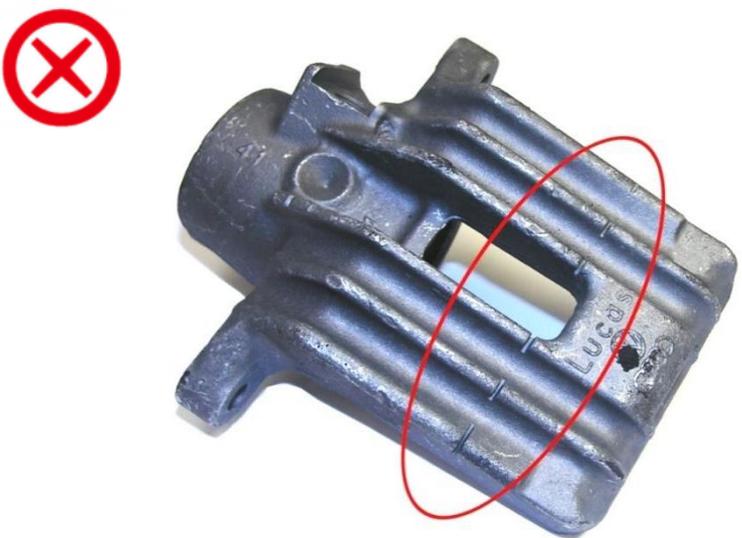
<p><u>Starke Beschädigung / unautorisierte Reparatur</u></p> <p><u>Nicht akzeptiert</u></p> <p>Hier ist die Furche einer Säge quer über dem Bremssattelgehäuse sichtbar.</p>

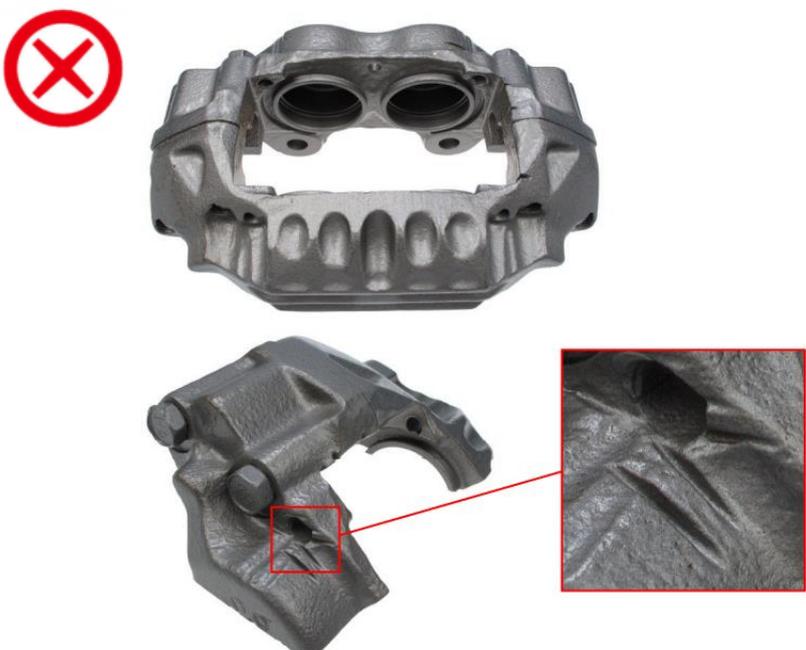
<p><u>Starke Beschädigung / unautorisierte Reparatur</u></p> <p><u>Nicht akzeptiert</u></p> <p>Hier sind Spuren einer Flex quer über dem Bremssattelgehäuse sichtbar.</p>

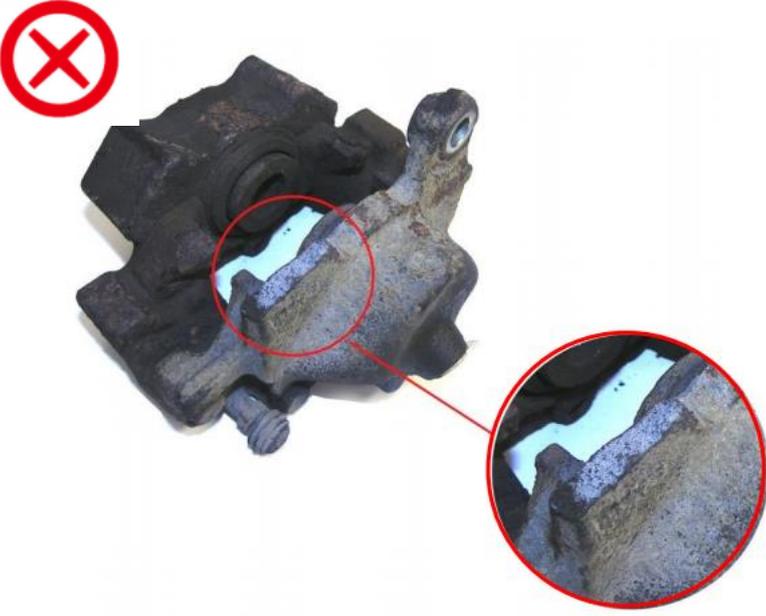
<p><u>Starke Beschädigung / unautorisierte Reparatur</u></p> <p><u>Nicht akzeptiert</u></p> <p>Ein Teil des Bremssattelgehäuses ist abgebrochen. (Öffnung für den Montagebolzen)</p>

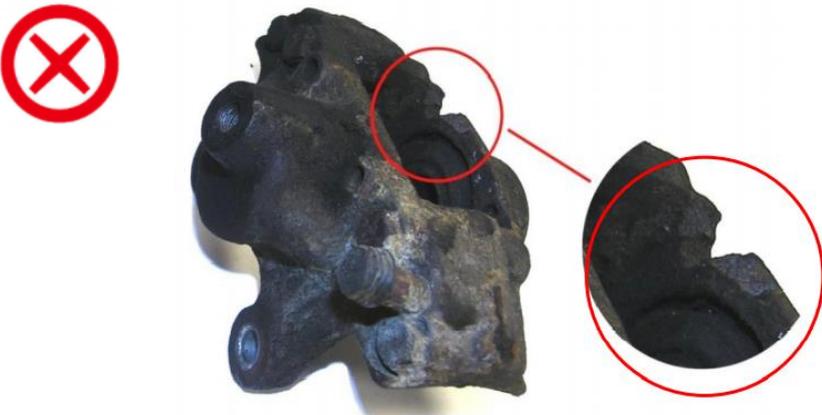
<p><u>Starke Beschädigung / unautorisierte Reparatur</u></p> <p><u>Nicht akzeptiert</u></p> <p>Hier sind Teile des Bremssattelgehäuses abgebrochen. (Öffnung für Steuerungsstift)</p>
